Γέφυρες & Υποδομές στην Ελλάδα – Πώς Θα Σώσουμε τον Εθνικό Δομικό μας Πλούτο

Αργύρης Πλέσιας, Γεώργιος Σεκαράς,
Δρ. Όλγα Μαρκογιαννάκη, Δρ. Βασίλειος Μπαρδάκης

Σεπτέμβριος 2019

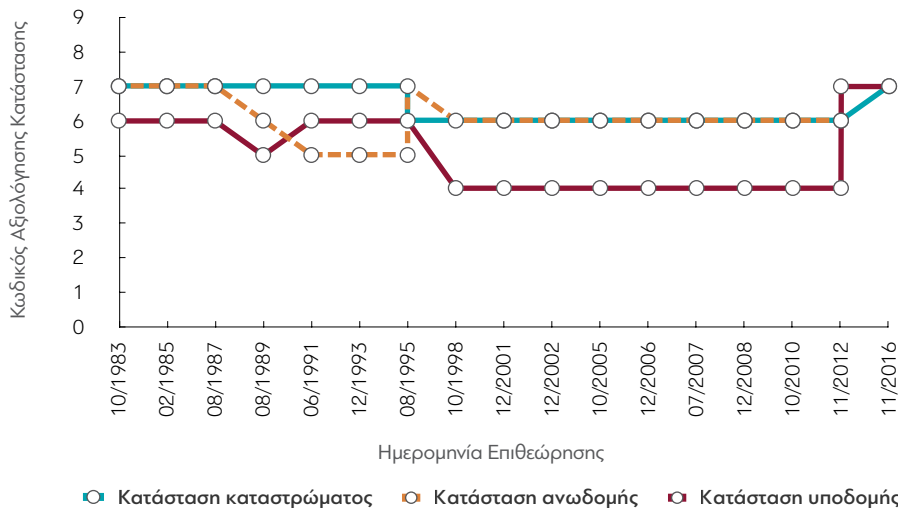
Διάγραμμα 2. Αξιολόγηση Γέφυρας Αλαμίντα, Καλιφόρνια (1983-2016)

Χαρακτηριστικό παράδειγμα αποτελεί η συνεχής γέφυρα 18 ανοιγμάτων στην Κομητεία Αλαμίντα της Καλιφόρνιας που κατασκευάστηκε το 1932 (87 ετών) με μέση ημερησία κυκλοφορία 18.753 οχήματα. Όπως φαίνεται και στο Διάγραμμα 2 που ακολουθεί, η γέφυρα αυτή ελέγχεται τακτικά από το 1983 και η κατάστασή της έχει μεταβληθεί σε αυτό το διάστημα. Συγκεκριμένα, το διάστημα 1998-2012 η βαθμολογία της υποδομής ήταν 4 που αντιστοιχεί σε «Κακή» κατάσταση. Έπειτα, μετά από τις επεμβατικές ενέργειες που έγιναν στη γέφυρα, η βαθμολογία αυξήθηκε σε 7 («Καλή»). Προφανώς, αύξηση σημειώνεται και στον κυκλοφοριακό φόρτο [βλ., Πίνακας 1].

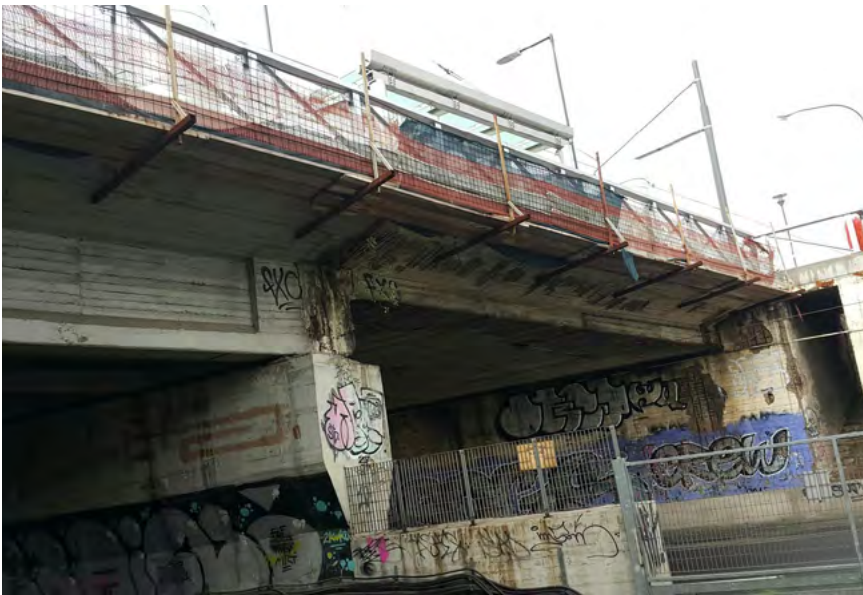
Εικόνα 3. Γέφυρα Γρηγορίου Λαμπράκη.

Θετική έκβαση φαίνεται να είχε η περίπτωση της γέφυρας Γρηγορίου Λαμπράκη στον Πειραιά (βλ. Εικόνα 3). Η γέφυρα που συνδέει τα Καμίνια και τη Λεωφόρο Πειραιώς με το κέντρο του Πειραιά εξυπηρετεί τεράστιο όγκο διερχόμενων οχημάτων καθημερινά και σε λίγο διάστημα θα κληθεί να παραλάβει επιπλέον και το βάρος του διερχόμενου τραμ. Η ηλικία της (κατασκευή της δεκαετίας 1960), οι ορατές επιφανειακές φθορές, οι εμφανείς κακοτεχνίες και η ελλιπής συντήρηση σε συνδυασμό με τα αναμενόμενα μεγαλύτερα φορτία που θα πρέπει να αναληφθούν, οδήγησαν την ΑΤΤΙΚΟ ΜΕΤΡΟ Α.Ε. να προβεί σε ενέργειες προκειμένου να διερευνήσει την επίδραση του τραμ στα εντατικά μεγέθη της γέφυρας. Στο πλαίσιο αυτό, εκτελέστηκαν επιτόπου & εργαστηριακές δοκιμές (ανιχνεύσεων, κρουσιμέτρου, υπερήχων, θλίψης πυρήνων, κ.ά.) για να ελεγχθεί η ποιότητα του σκυροδέματος και να προσδιοριστούν οι οπλισμοί των δομικών στοιχείων της γέφυρας. Τα αποτελέσματα των δοκιμών χρησιμοποιήθηκαν στη συνέχεια για τη δημιουργία των αναλυτικών μοντέλων των τριών αντιπροσωπευτικών αμφιέριστων ανοιγμάτων του φορέα της γέφυρας με σκοπό να εξεταστεί κατά πόσο τα φορτία του τραμ επέφεραν ή όχι αύξηση της καταπόνησης στα εξεταζόμενα ανοίγματα σε σύγκριση

με τα οδικά κανονιστικά φορτία της εποχής που κατασκευάστηκε. Επίσης, εκτελέστηκαν δοκιμαστικές φορτίσεις στα αντιπροσωπευτικά ανοίγματα προκειμένου να βαθμονομηθούν τα υπολογιστικά προσομοιώματα, προσεγγίζοντας με ικανοποιητική αξιοπιστία την πραγματική κατασκευή. Από τα παραπάνω προέκυψε ότι δεν απαιτείται αναβάθμιση της στατικής επάρκειας της γέφυρας καθώς η διέλευση του τραμ δεν επιφέρει αύξηση των εντατικών μεγεθών της γέφυρας. Παρ' όλα αυτά η ΑΤΤΙΚΟ ΜΕΤΡΟ σε συνεργασία με το υπουργείο Υποδομών & Μεταφορών και την Περιφέρεια Αττικής αποφάσισε να προβεί σε αναβάθμιση του φέροντα οργανισμού της γέφυρας και της αντισεισμικής συμπεριφοράς αυτής, με σκοπό την επέκταση του χρόνου ζωής της και τη συμμόρφωση με τις σύγχρονες προβλέψεις. Οι εργασίες συντήρησης έχουν ήδη ξεκινήσει και βρίσκονται σε εξέλιξη.
